餐飲業油煙異味防制技術及改善案例

改善案例

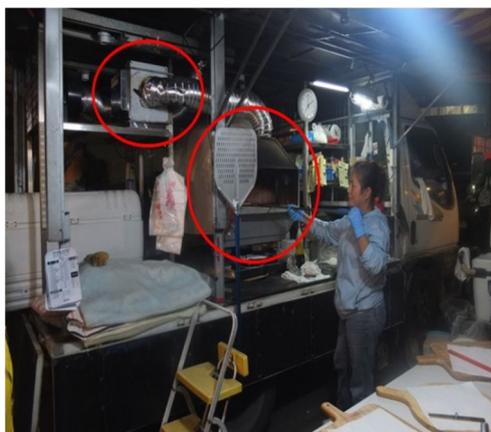
餐飲類別：披薩餐車
防制設備：靜電集塵器
排放方向：大氣
周邊位置：空曠空地
案由：

該攤車烹飪方式為燒烤類，周邊為空曠空地，距離住家約 500 公尺，未裝設防制設備前，現場烹飪時異味明顯，由於現場是集合性流動式攤販，若不加裝防制設備，將造成重大油煙異味擾鄰，故業者經輔導後新增靜電機，廢氣則由大氣稀釋，有效降低異味逸散，但仍提醒設備應定期保養以確保效率正常運作，防制設備設置費用約 3 萬元。

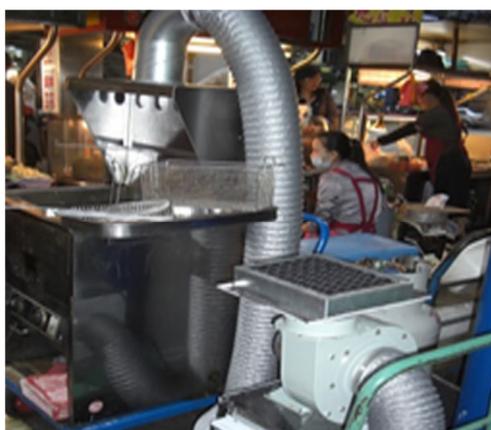
餐飲類別：鹹酥雞攤位
防制設備：靜電機、活性碳濾網
排放方向：大氣
周邊位置：鄰近住宅區
案由：

該攤為烹飪方式為油炸類，周邊為空曠空地，鄰近距離住家，未裝設防制設備前，現場烹飪時異味明顯，由於現場是集合性流動式攤販區域，若不加裝防制設備，將造成重大油煙異味擾鄰，故業者經輔導後新增靜電機及活性碳濾網，廢氣則由大氣稀釋，有效降低異味逸散，但仍提醒設備應定期保養以確保效率正常運作，防制設備設置費用約 3-5 萬元。

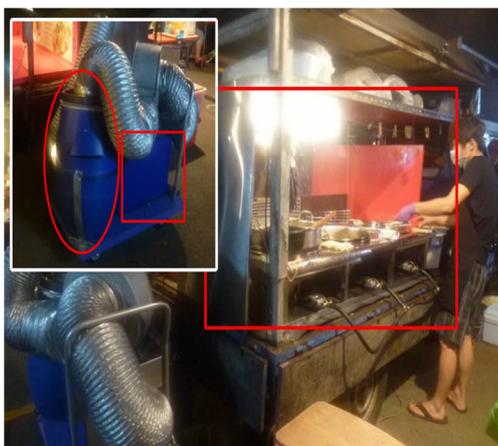
餐飲類別：臭豆腐餐車
防制設備：靜電機、水桶內裝活性碳棉
排放方向：大氣
周邊位置：空曠空地
案由：

該攤車烹飪方式為油炸類，周邊為空曠空地，距離住家約 700 公尺，未裝設防制設備前，現場烹飪時油煙異味明顯，由於現場是集合性流動式攤販，若不加裝防制設備，將造成重大油煙異味擾鄰，故業者經輔導後新增靜電機，廢氣則由水桶內裝活性碳棉吸附異味，有效降低油煙異味逸散，但仍提醒設備應定期保養以確保效率正常運作，防制設備設置費用約 8 萬元。

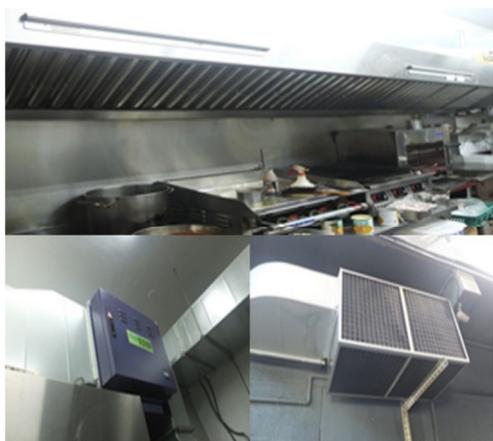
餐飲類別：速食餐廳
防制設備：靜電機、活性碳濾網
排放方向：大氣
周邊位置：鄰近住宅區
案由：

該攤以煎為主要烹飪方式，周邊為公園，鄰近距離住家，未裝設防制設備前，現場烹飪時異味明顯，由於現場是店面型式，若不加裝防制設備，將造成重大油煙異味擾鄰，故業者經輔導後新增靜電機及活性碳濾網，廢氣則由大氣排放，有效降低異味逸散，但仍提醒設備應定期保養以確保效率正常運作，防制設備設置費用約 5-10 萬元。

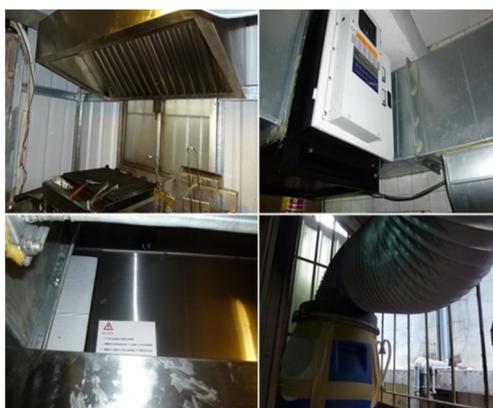
餐飲類別：西餐廳
防制設備：靜電機、紫外線汞齊燈、水桶內裝活性碳棉
排放方向：防火巷
周邊位置：緊鄰住家
案由：

該店烹飪方式為油炸及燒烤兩類，周邊緊鄰住家，未裝設防制設備前，現場烹飪時油煙異味明顯逸散擾鄰，故業者經輔導後新增靜電機、紫外線汞齊燈、水桶內裝活性碳棉吸附異味，但仍提醒設備應定期保養以確保效率正常運作，防制設備設置費用約 20 萬元。

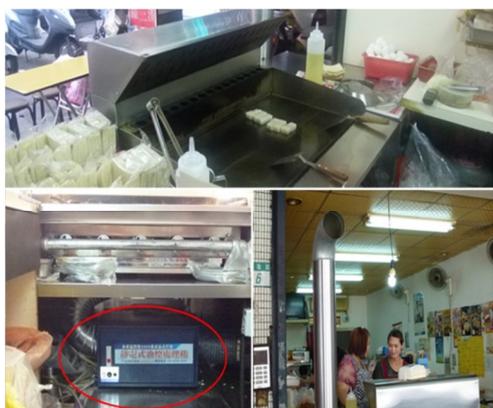
餐飲類別：西式早餐
防制設備：排煙罩、靜電機
排放方向：騎樓
周邊位置：周邊住家
案由：

該店烹飪方式為煎炒類兩類，周邊緊鄰住家，未裝設防制設備前，現場烹飪時油煙異味明顯逸散擾鄰，故業者經輔導後新增靜電機及加裝廢氣排放管道，由於現場作業時間較短並依來客量而定，因此靜電機有效防制油煙逸散並減少異味，但仍提醒定期設備保養的重要性，而整體防制設備設置費用約 5 萬元。
